## (11) 31.08.2026, Flächen 5a 1.+ 2. Teil, 3b/B, 2. Teil

**13. Einsatz:** 11. Pflegeeinsatz > Fläche 5a, 1. Teil, 141 m<sup>2</sup> + 2. Teil, 250 m<sup>2</sup>, 3b/B, 2. Teil, 185 m<sup>2</sup>.

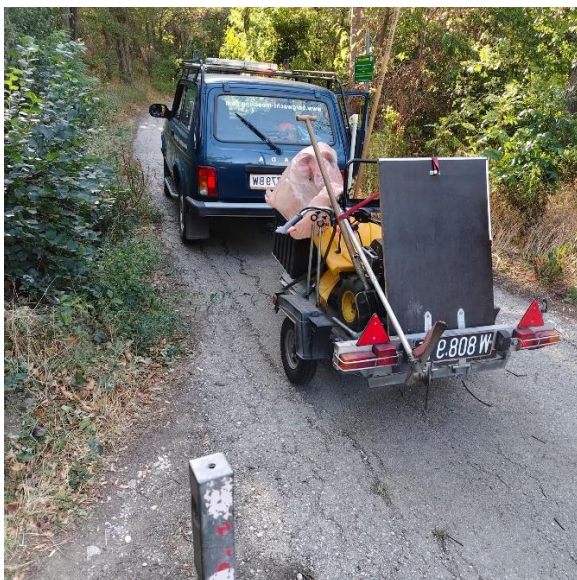
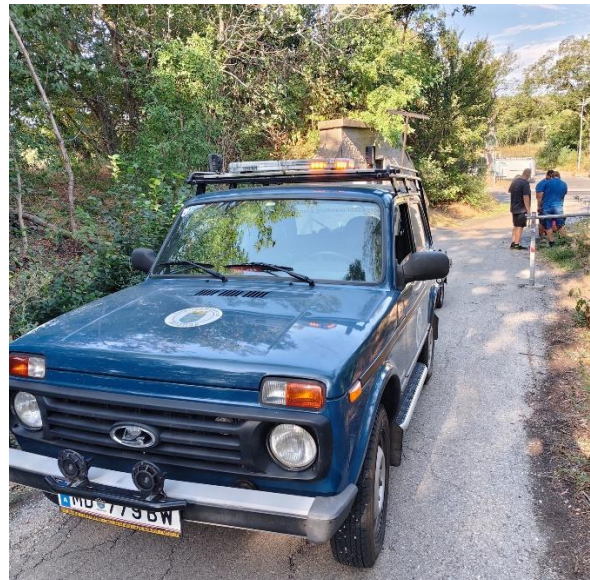
Infolge eines Gebrechens an einem Wasserrohr des WLV Triestingtal ist die einzig mögliche Zufahrt zu unserem Einsatzgebiet – auch einzige Rettungseinfahrtsmöglichkeit – gefährdet.
