## (11) 31.08.2026, Flächen 5a 1.+ 2. Teil, 3b/B, 2. Teil

**13. Einsatz:** 11. Pflegeeinsatz > Fläche 5a, 1. Teil, 141 m<sup>2</sup> + 2. Teil, 250 m<sup>2</sup>, 3b/B, 2. Teil, 185 m<sup>2</sup>.

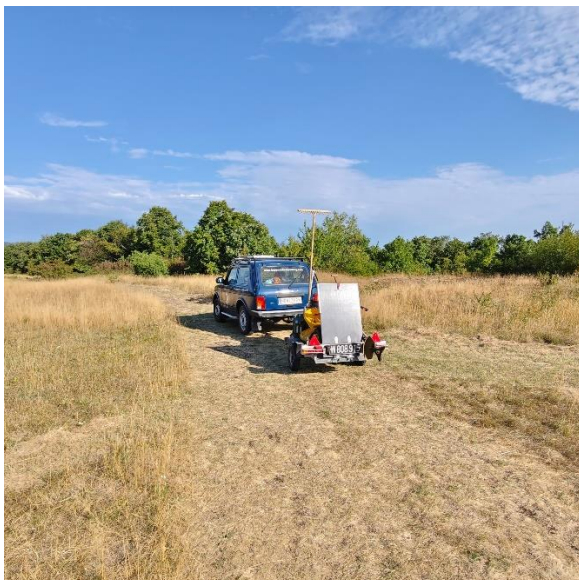
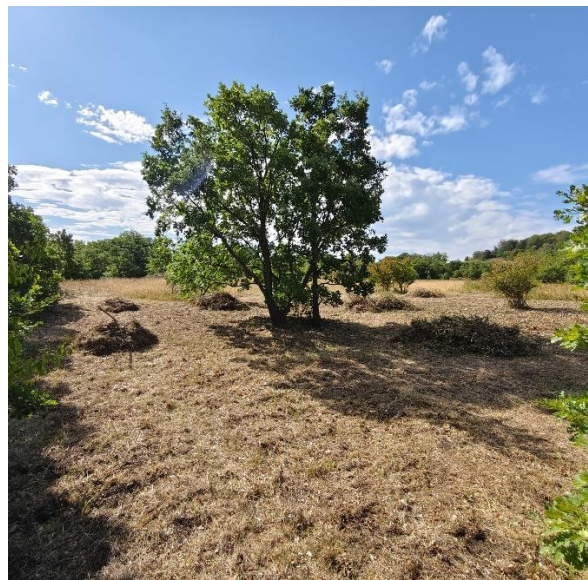
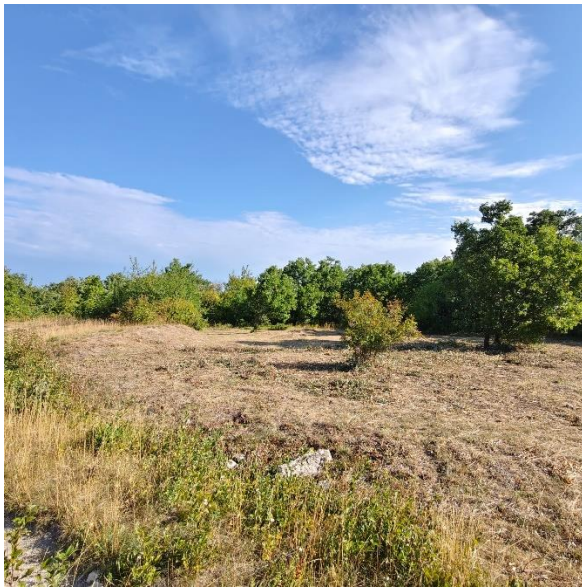
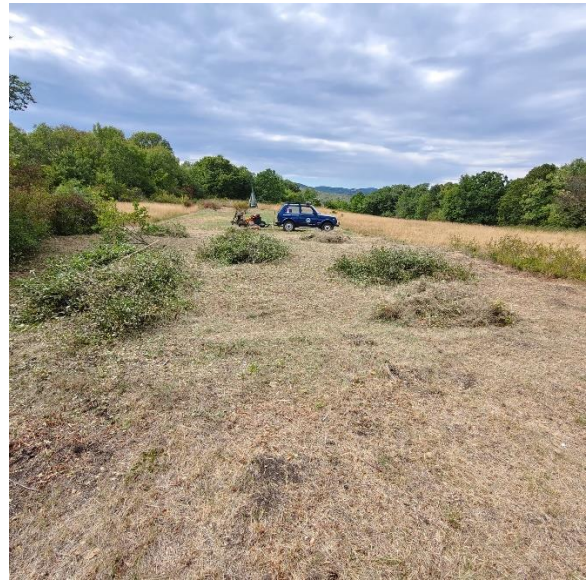
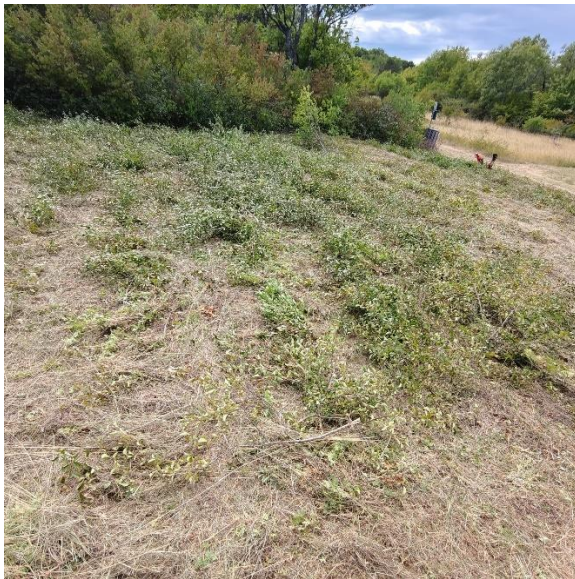
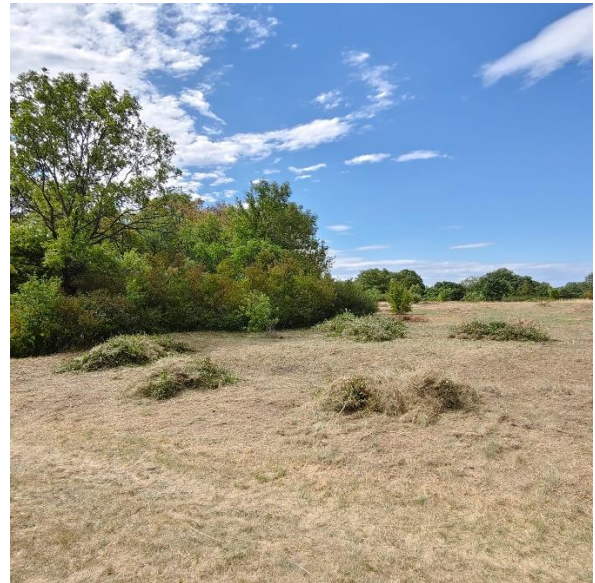
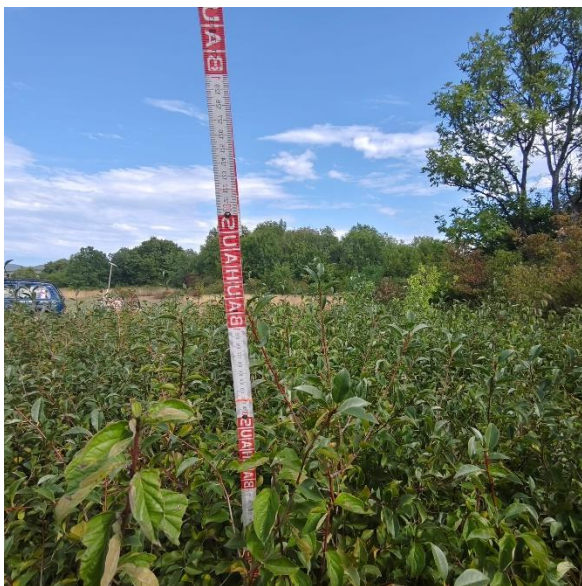
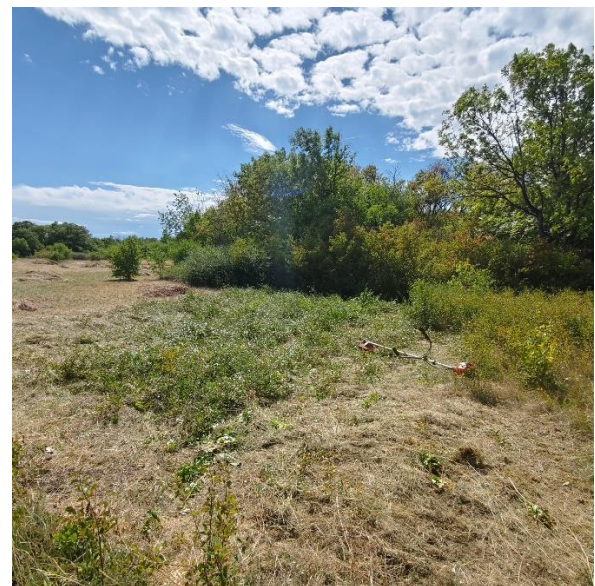
Flächen 5a, 1. Teil, 141 m<sup>2</sup> + 2. Teil, 250 m<sup>2</sup> ausgemessen, restliches Schnittgut zusammengereicht und auf 9 Haufen getragen (4 x Heu und 5 x div. Stauden und Sträucher).

Flächen 3b(B)-2.Teil, 185m<sup>2</sup>, neben Mistkübel ausgemessen, 1/3 Gräser mit Bamato gemäht, 2/3 Robinien (110cm hoch) mit Motorsense, -säge und Astzange geschnitten. Alles gereicht und auf 8 Haufen (3 x Heu und 5 x Sträucher) zusammengetragen.
